ÉPÍTÉSI IGAZSÁGÜGYI SZAKÉRTŐI VÉLEMÉNY

Szombathelyi MJV Önkormányzata, Szombathely 3758/2 hrsz-ú Sportliget sportpályák építés, felújítás és kert-építés műszaki átadás-átvétele után 6 db tenisz- és 4 db labdarúgó salakos pályán felmerült csapadékvíz elvezetési problémákról

Építési iii. szakértői vélemény Szombathely Sportliget felújítás után salakos pályák csapadékvíz elvezetési problémáiról		2
Takács Péter okl. építőmérnök	9700 Szombathely, Kálvária u. 63/E. takacs.peter.szakerto@gmail.com	tartószerkezeti és építési igazságügyi szakértő tartó- és épületszerkezeti, építés technológia, beruházás, lebonyolítás +36 70/ 3812-801

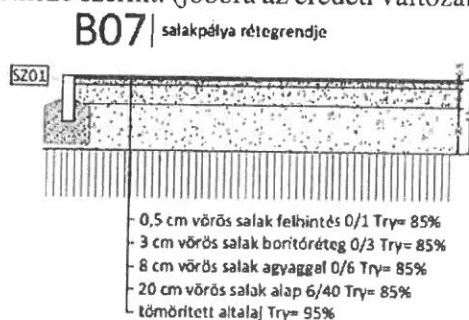
- **3. sz. labdarúgó pálya eltolása keleti irányba** 1–1,5 m mértékben, térvilágítási földkábelek nyomvonalának módosítása, mindez a csatlakozó terep 30-50 cm magasságkülönbsége és az ide eső faszor gyökérszónái miatt,
- **labdarúgó pályák szűkítése** szabvány méretűre (20x40m), 2m salakos kifutó biztosításával a szegély és kispad ütközése miatt,
- **4. sz. új labdarúgó pálya rétegréteg változása** következő szerint: (jobbra az eredeti változat)

- elmarad a finomsalak felhintés
- 3 cm vörös salak 0/3 frakció
- 6 cm vörös salak 0/6 frakció
- geotextília 150 gr/m²
- 8 cm 8/11 antigorit zúzottkő
- 15 cm 20/40 antigorit zúzottkő,

- **tenisz pálya bővítés rétegréteg változása** következő szerint: (jobbra fent az eredeti változat)
- 0,5 cm vörös salak 0/1 frakció
- 3 cm vörös salak 0/3 frakció
- 6 cm vörös salak 0/6 frakció
- geotextília 150 gr/m²
- 8 cm 8/11 antigorit zúzottkő
- 15 cm 20/40 antigorit zúzottkő,

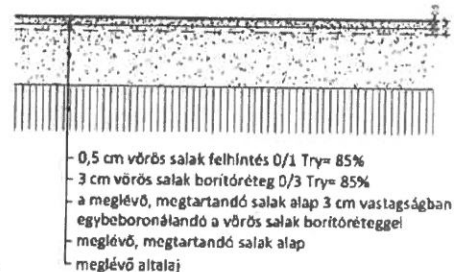
B06 | meglévő salakpálya felújítása a felső két réteg cseréjével, pótlásával

- **1-3. sz. labdarúgó pályák felújítása** a meglévő felső 8 cm réteg **felmart saját anyagából, a szükséges salakmennyiség pótlásával a tervezett lejtések kialakításához, a finomsalak felhintés mellőzése,** környező terepszint kiigazítása,
- **meglévő tenispálya felújítása anyagából (lásd fent),** szintek beállításával, 0,5 cm 0/1 vörös salak ráhordása.
